# Informe:

Levantamiento Topográfico  
Galería Los Tocaderos.

**INSTALACIÓN DE UN CIERRE HIDRÁULICO PARA LA  
REGULACIÓN DEL APROVECHAMIENTO DE AGUAS  
SUBTERRÁNEAS EN LA GALERÍA “TOCADEROS”**

**COMUNIDAD DE AGUAS “UNIÓN DE CANALES DE  
BARLOVENTO”**

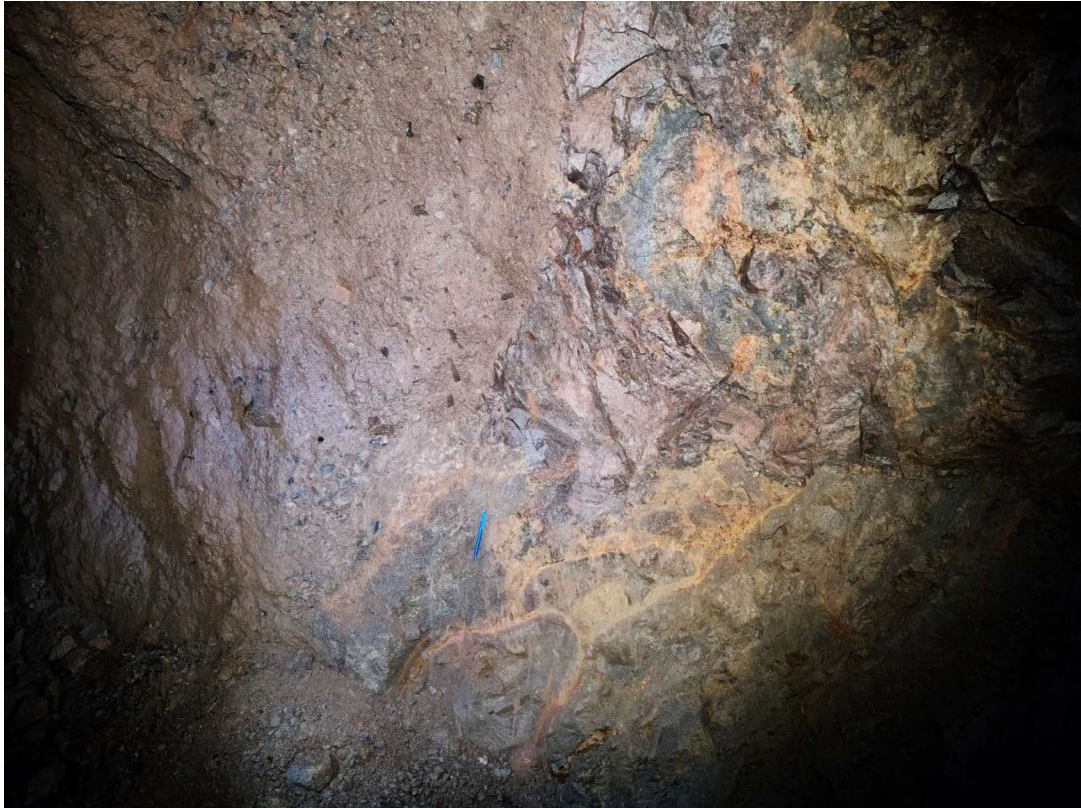
**Figura 2.** Hastial izquierdo (entrando) de la traza principal de la galería a los 6130 m de bocamina. Plano basal de la brecha poligénica (material de color marrón a la izquierda de la fotografía) sobre el techo del Complejo Basal (materiales de color verdoso-amarillento a la derecha de la fotografía). El frente de la galería se halla a la derecha de la foto. El bolígrafo azul que sirve de escala mide 14,5 cm de longitud. Bajo él es visible una almohadilla de lava que forma parte de las lavas submarinas del Complejo Basal.

en algunos puntos (6085 m) el depósito presenta una menor proporción de matriz y una textura grano-soportada. La base del depósito es un plano neto de dirección N160-170°E y buzamiento 70-75°E (todos los rumbos se han medido con brújula de mano y se expresan en grados sexagesimales respecto al norte magnético) que corta a las *pillow lavas* y los diques del Complejo Basal (**Figura 2**).

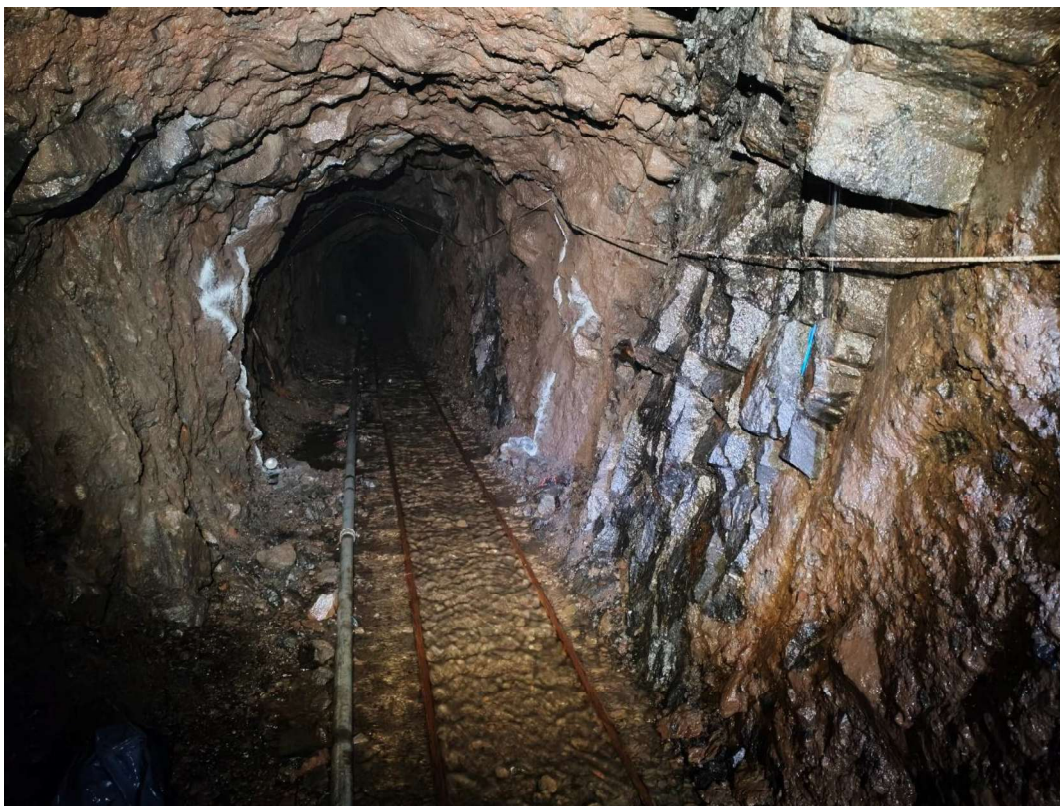
**Figura 4.** Dique cortado por la traza principal de la galería a los 6051,50m en el hastial izquierdo (entrando) y a los 6059,65 m en el hastial derecho. La vista corresponde a su afloramiento en el hastial derecho. El frente de la galería se halla hacia el interior de la fotografía. El bolígrafo azul que sirve de escala mide 14,5 cm de longitud. Se observa corriendo por la solera el caudal captado en diversos alumbramientos detrás del dique. Este caudal es el que se pretende regular con el cierre propuesto.

Este dique arma en la brecha poligénica e inmediatamente tras él se producen los alumbramientos principales de la galería, incluyendo la mayor parte del agua de repisa y de techo que se alumbra en dicha formación. Esto sugiere que supone una barrera eficaz al flujo local y por tanto es capaz de almacenar un volumen significativo de agua subterránea y producir una elevación apreciable del nivel freático, una vez restituida su integridad mediante un cierre.

Por último, la orientación del dique cortado a los 6051 m respecto a la traza de la galería implica que, para restituirlo completamente, será necesario construir un cierre hidráulico de tamaño considerable, como mínimo de 10 m de longitud, lo que supone un incremento en los costos de la obra y conlleva un riesgo adicional para la estanqueidad de la instalación. Durante las obras preparatorias de la construcción del cierre, consistentes en la excavación del terreno circundante y el saneo y limpieza del dique, deberán extremarse las precauciones para no producir fracturas o agrietamientos en el dique o el terreno circundante, por lo que no se usarán explosivos de ningún tipo.
